## 質疑回答

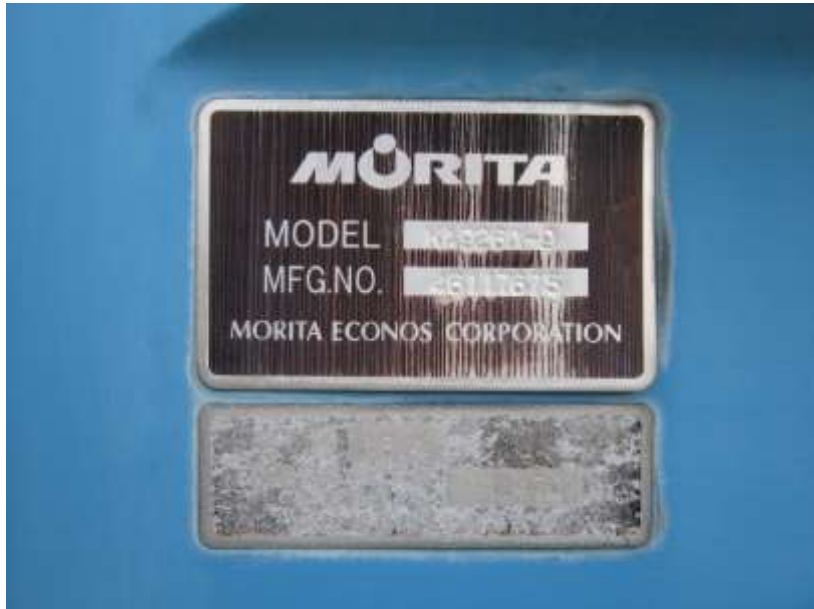
| 質疑 5 | 荷箱のコーションプレートの型式や容積等の記載内容 |
| 回答 5 | <p>MORITA<br/> MODEL KA926 α-9<br/> MFGNO. 46117675<br/> MORITA ECONOS CORPORATION</p> <p>容積 6.4 m<sup>3</sup><br/> 積載荷車両中心位置<br/> 荷積前端より 1.470m<br/> （社）日本自動車体工業会</p> |
